# DOKUMENTACJA KONSERWATORSKA

## *WYNIKI BADAŃ KONSERWATORSKICH ELEWACJI KOŚCIOŁA EWANGELICKO-AUGSBURSKIEGO W SZCZYTNIE*

*Autor opracowania:*  
Anna Szymańska

Olsztyn, 2024 rok

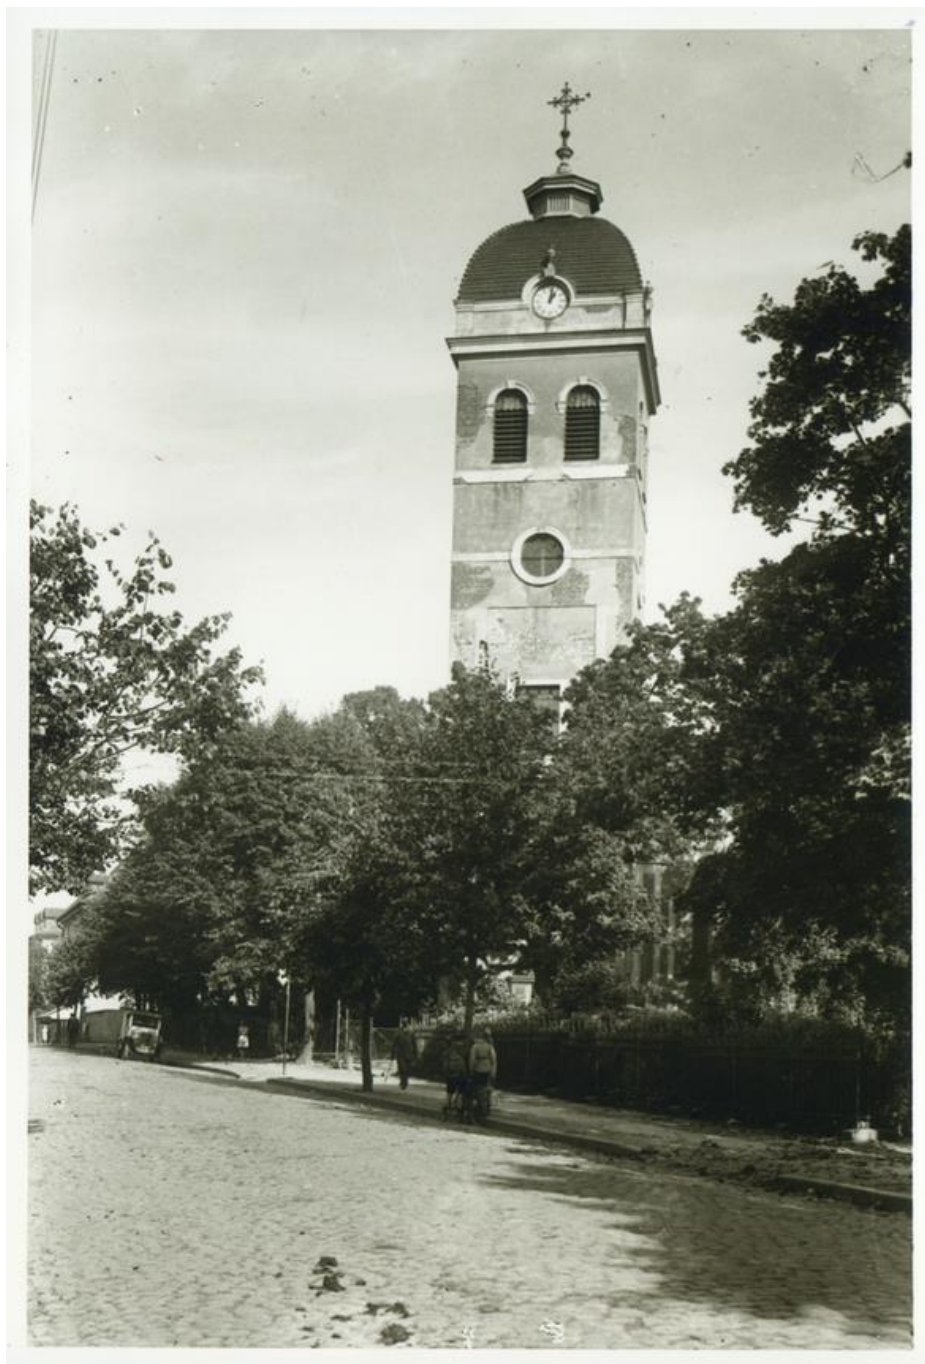
**Fot. 12.** Kościół w latach międzywojennych. Na elewacji wieży widoczne są już obszerne ubytki wyprawy. Źródło: <https://www.bildarchiv-ostpreussen.de/> (dostęp: 27 kwietnia 2024)

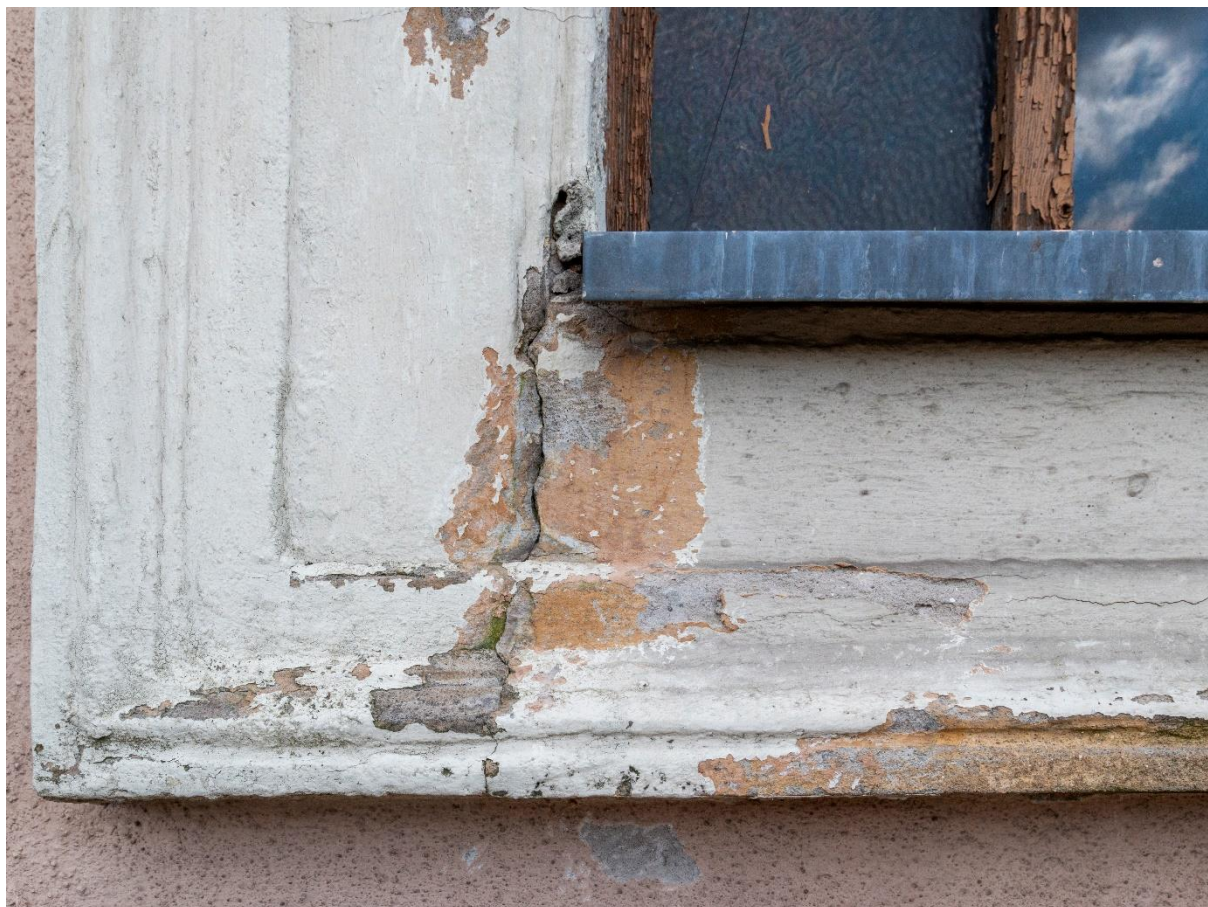
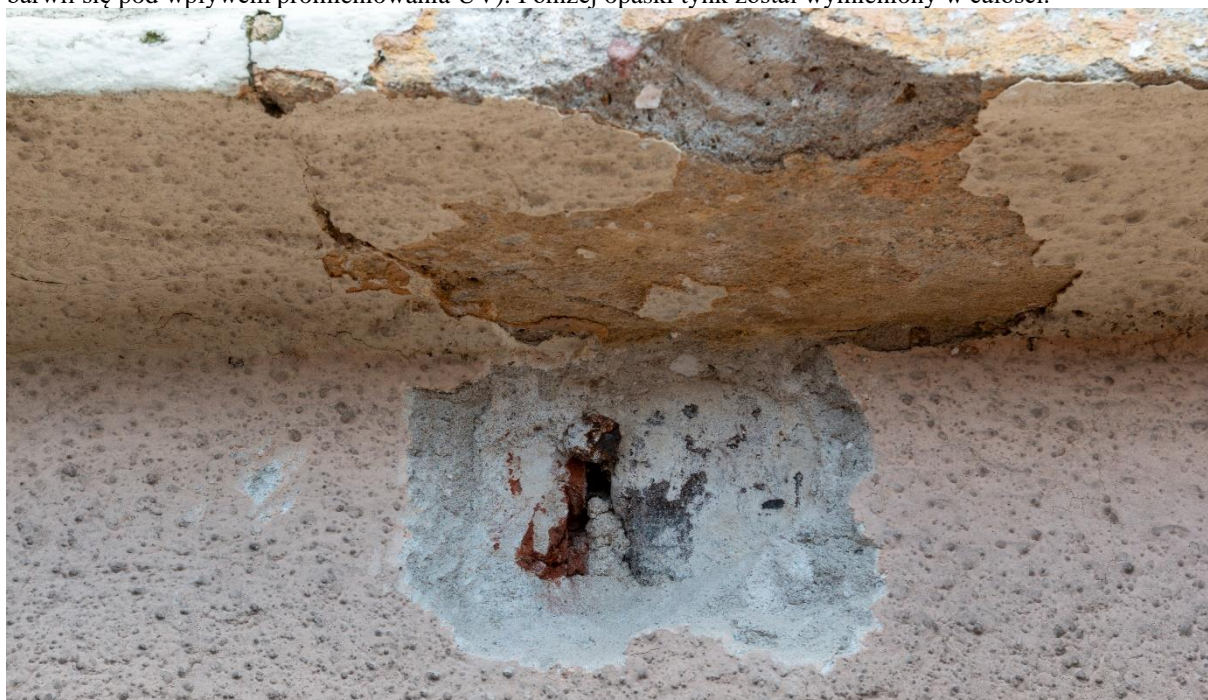
**Fot. 28, 29. Odkrywka nr 1** na obramieniu okna na bocznej ścianie wieży kościoła. Na profilu zachowała się wyprawa z początku XX w., kiedy wieżę podwyższono oraz tynk, którym w późniejszych latach wykonano naprawy. Kolor pomarańczowy to efekt powojennego remontu (być może pierwotnie był to kolor różowy, ale przebarwił się pod wpływem promieniowania UV). Poniżej opaski tynk został wymieniony w całości.

*Odkrywka nr 1 – obramienie opaski okna na południowo-wschodniej elewacji wieży, fot. 27-30.*

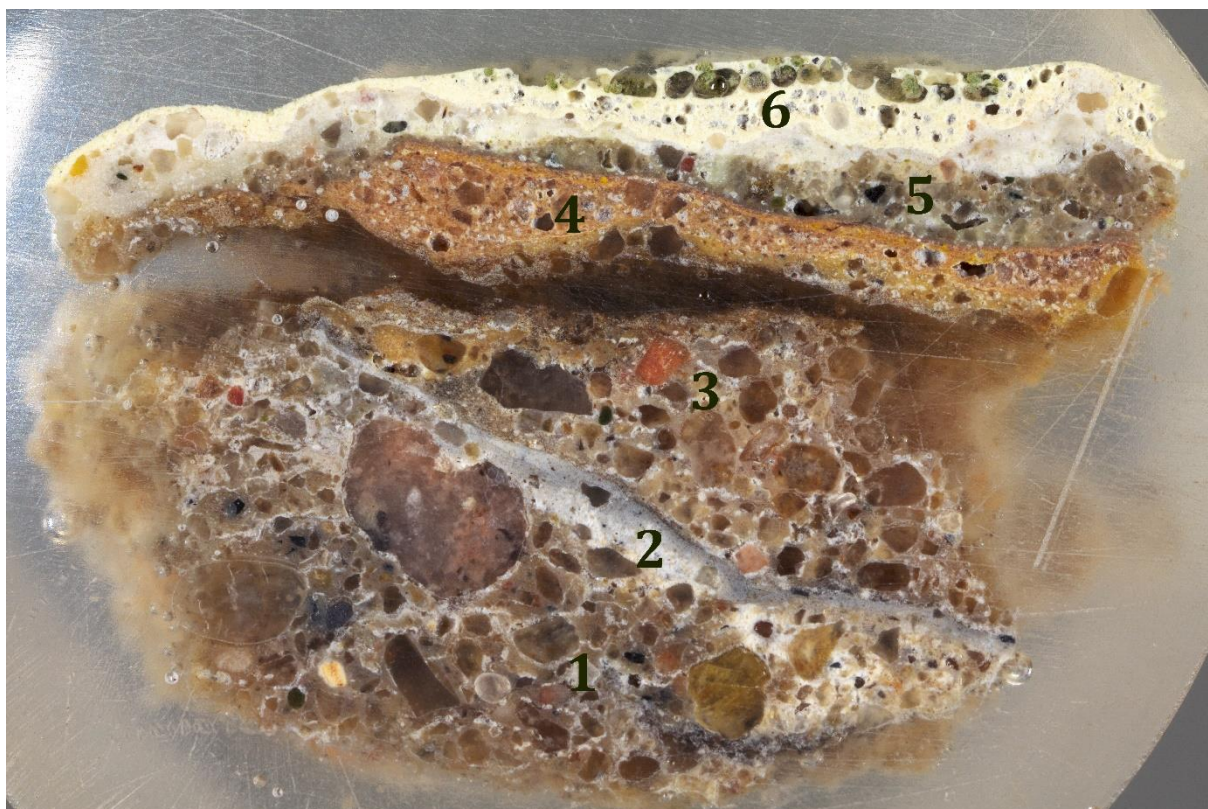
**Fot. 30.** Fotografia przekroju stratygraficznego próbki pobranej z krawędzi obramienia okna na południowo-wschodniej ścianie wieży – *odkrywka nr 1*.

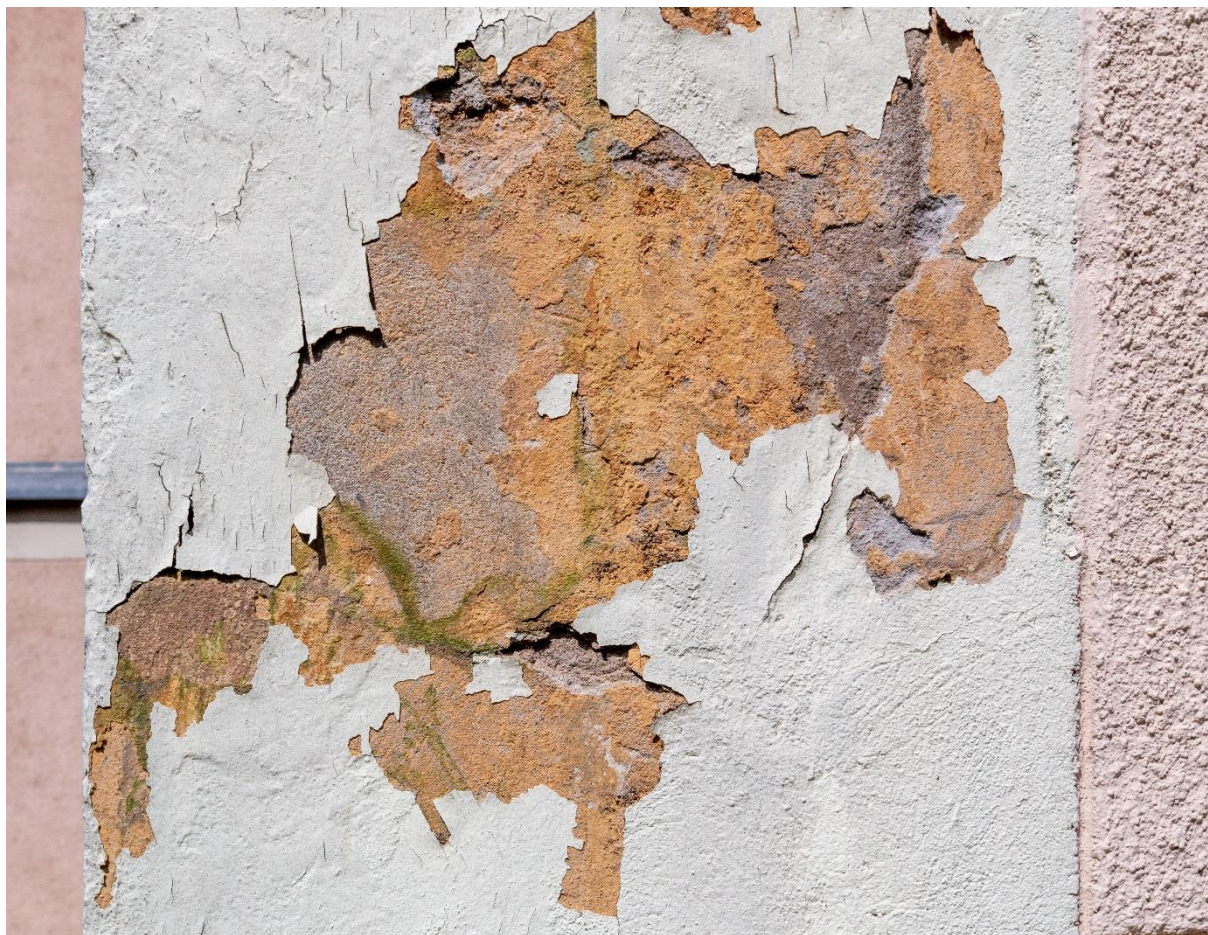
**Fot. 31.** Zniszczenia na narożniku elewacji południowo-wschodniej. Na wtórnym cementowym tynku warstwa malarska w kolorze pomarańczowym (ciemnożółtym). Podczas ostatniego chronologicznie remontu, który przeprowadzono w latach 2002-05, w tej części korpusu tynk zachowano. W całości wymieniony został fakturalny tynk w tłach.

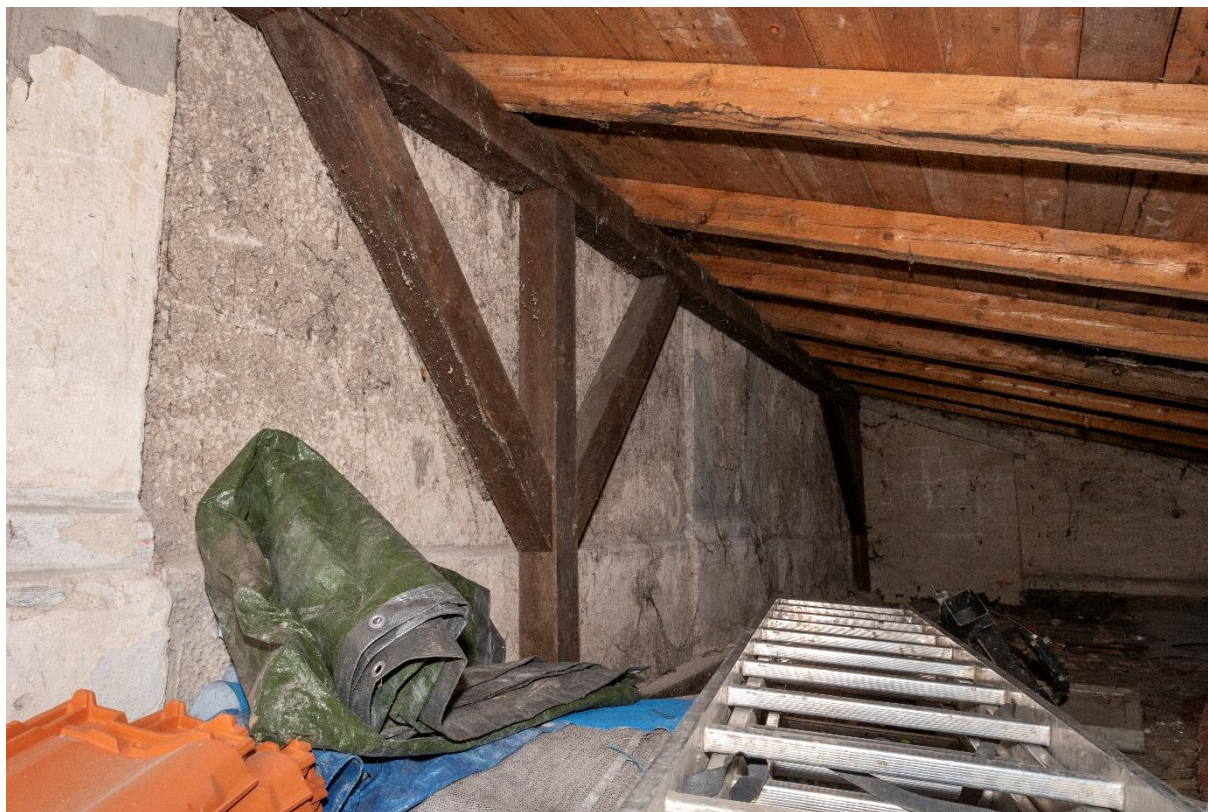
**Fot. 32.** Wnętrze kotłowni, którą w latach 30 XX wieku dobudowano do południowo-wschodniej elewacji kościoła. Podczas powojennych remontów ścian poniżej dachu kotłowni nie odnawiano, dlatego zachował się tam tynk z początku wieku, pod nim relikty starszej redakcji, być może pierwotnej z XVIII wieku.

Elementy starszego opracowania zachowane w kotłowni należy pozostawić jako świadka. Podczas prac zalecane byłoby przeprowadzenie niezbędnej konserwacji zachowanego tynku – oczyszczenie jak również ewentualne miejscowe wzmocnienie strukturalne i konsolidację z podłożem.

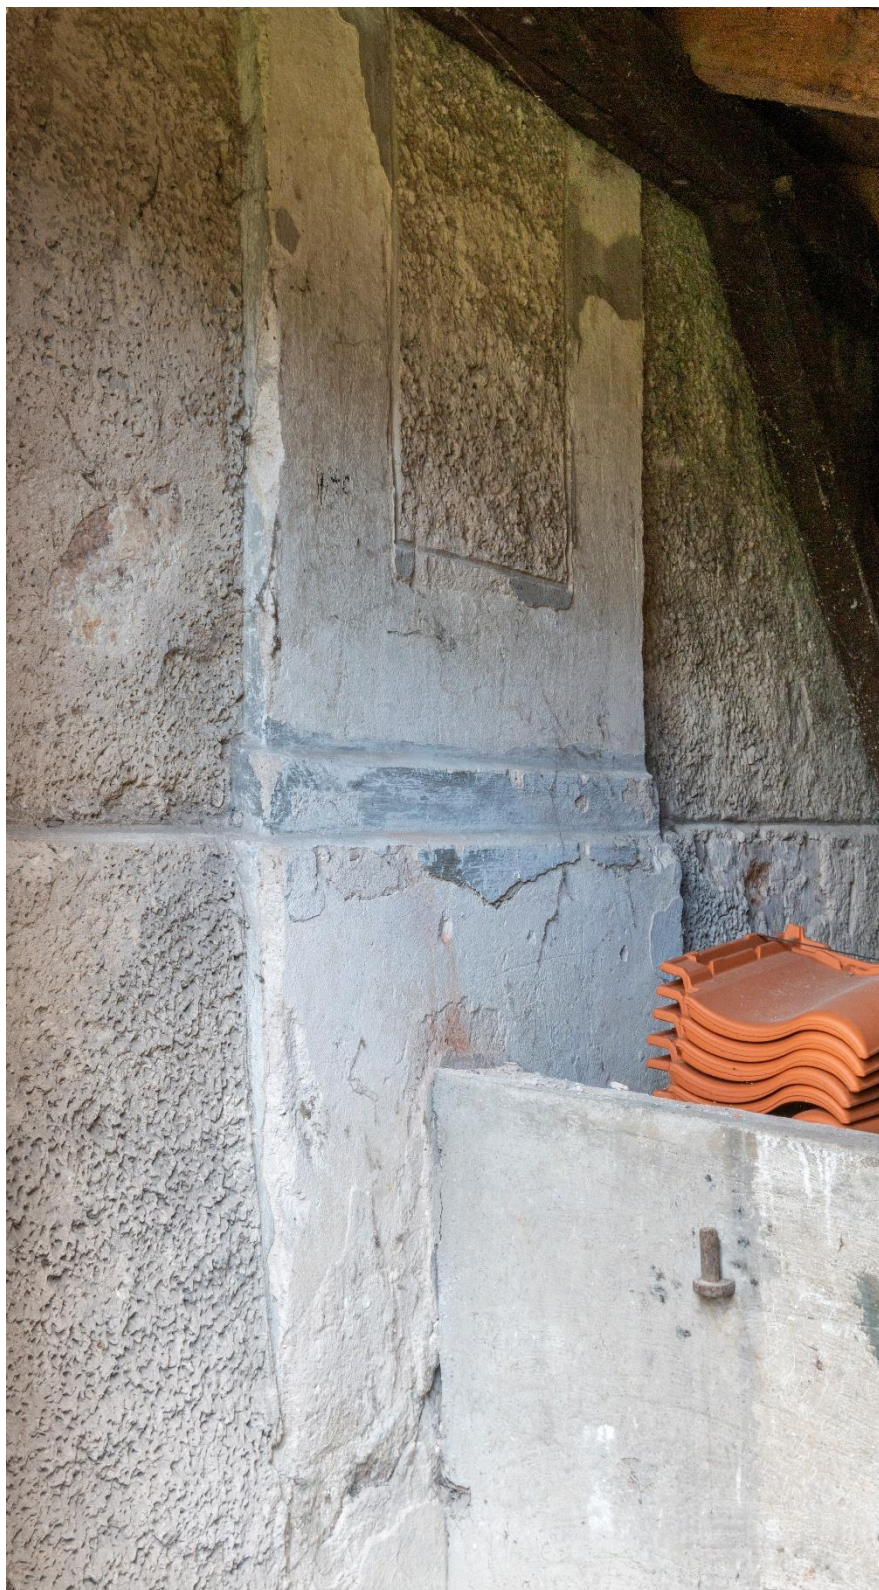
**Fot. 33.** Fragment południowo-wschodniej ściany kościoła poniżej dachu kotłowni. Fragment lizeny w pobliżu wejścia. Ściany w tłach oraz na płycinach lizen pokryte były fakturalnym, niemalowanym tynkiem. Na detalu tynk opracowano gładko i pokryto grubą warstwą pobiały.

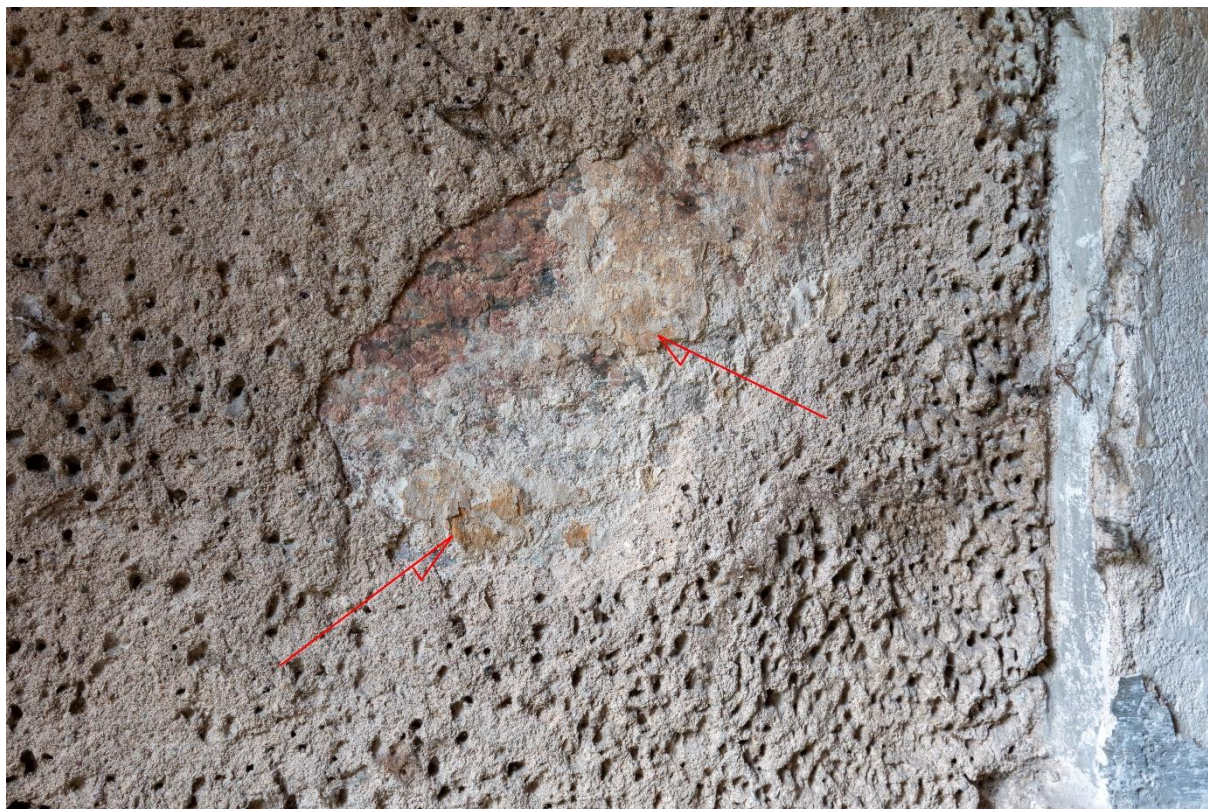
**Fot. 34.** Fragment tynku w tle. Głęboka faktura to efekt narzucenia zaprawy jak również opracowania powierzchni (na przykład zastosowania wałka teksturującego). Pod fakturalnym tynkiem, na murze (w tej części kamiennym) zachował się fragment starszej, najprawdopodobniej XVIII-wiecznej wyprawy z ugrową warstwą malarską (na której leżą kolejne, jaśniejsze warstwy). Tynk jest bardzo cienki i kruchy, zachował się w niewielkiej ilości. Większe fragmenty wyprawy, która pochodzi z tej samej fazy zachowały się na pilastrze.

Głęboka faktura tynku mogła być przyczyną jego szybkiej degradacji – zamarzająca woda opadowa oraz zanieczyszczenia biologiczne przyspieszyły destrukcję. Obszerne ubytki widać już na fotografiach z lat 30 i 40 XX wieku.

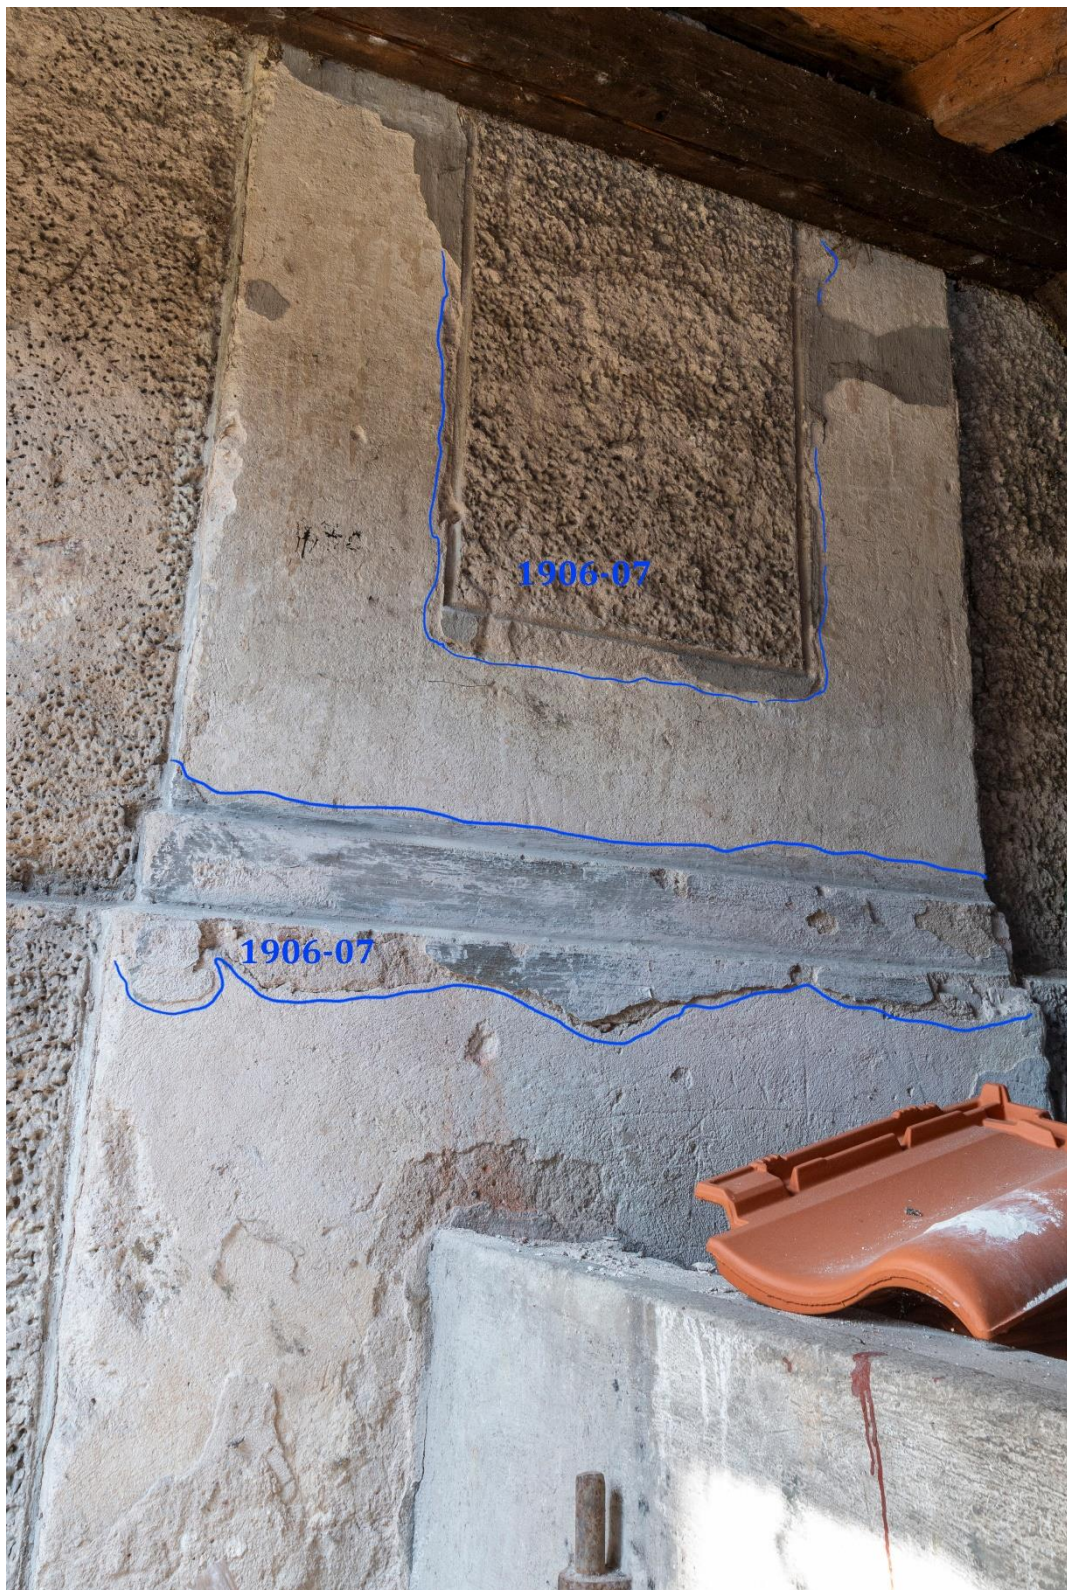
**Fot. 36.** Fragment ściany wewnątrz kotłowni. Na zagładzonej powierzchni zachowały się fragmenty grubej pobiałej, którą w latach 1906-07 opracowano detal. Pod nią wyprawa z poprzedniej aranżacji elewacji z relikdami jasnougrzewej warstwy malarskiej. Pośrodku lizena fakturalnie opracowana płyцина, wokół której widoczna granica starszego tynku (podkreślona niebieską linią). Tynk z początku XX wieku ma odcień beżowy, ciemniejszy od starszego chronologicznie. Warunki panujące w kotłowni – światło boczne, brak oświetlenia wnętrza oraz drewniany strop utrudniają porównanie wypraw oraz wykonie fotografii bez kolorystycznych zniekształceń.

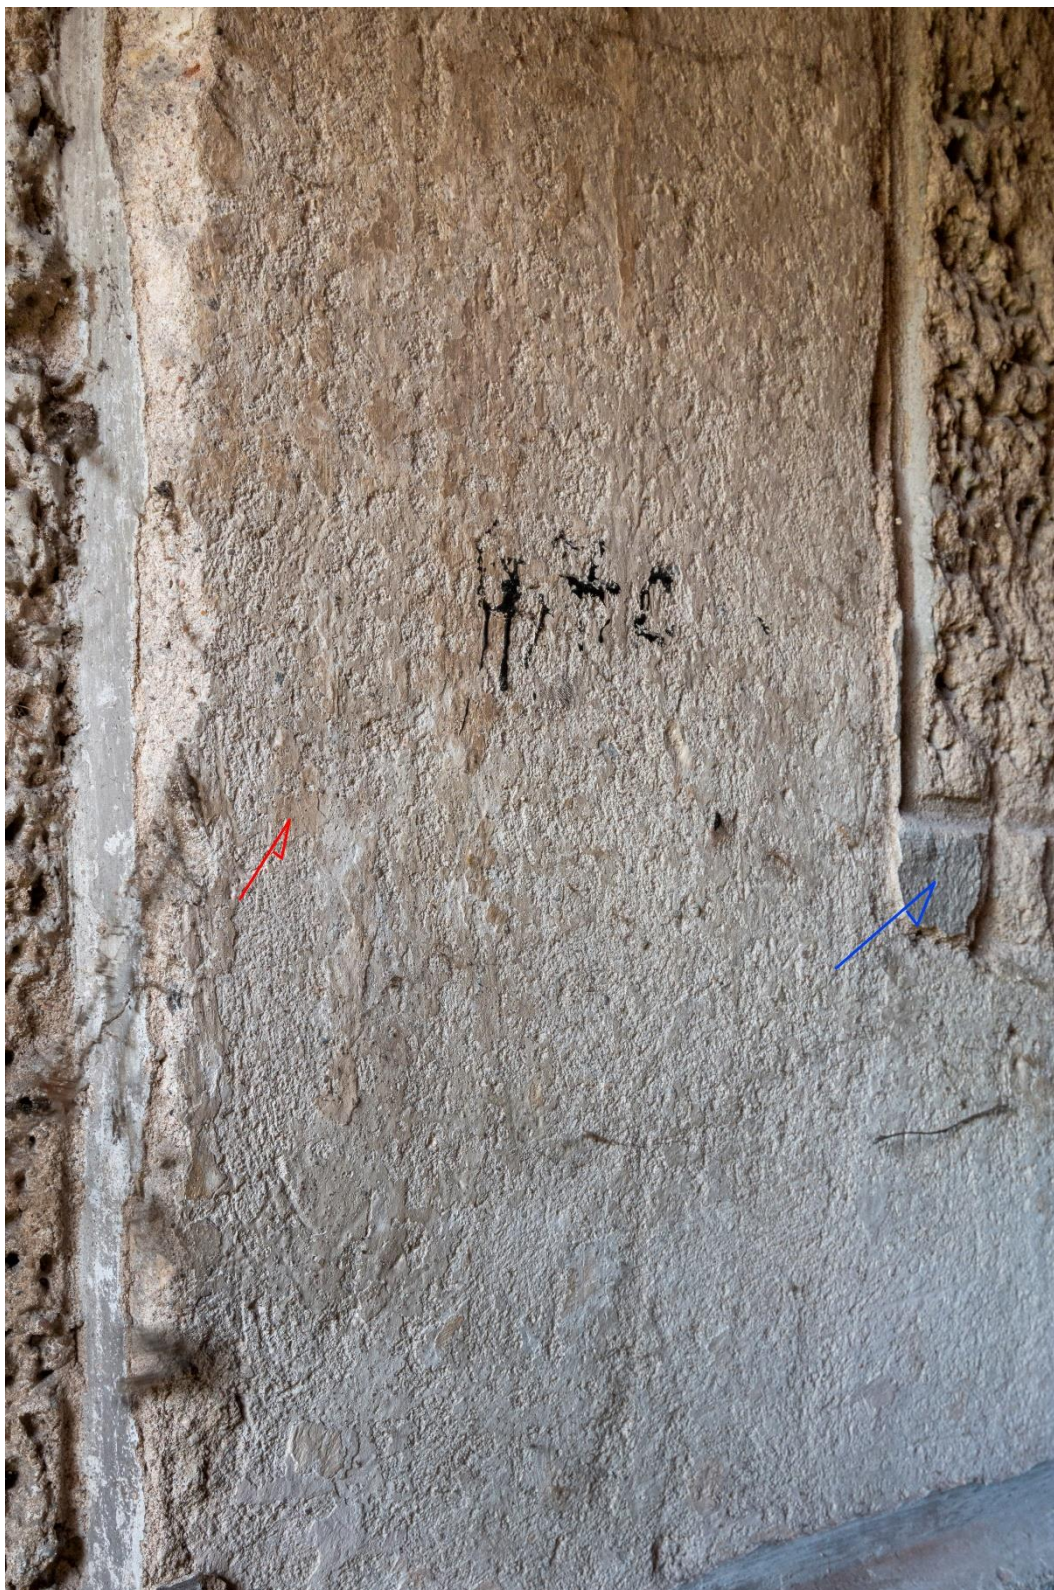
**Fot. 37.** Fragment lizeny na ścianie pod dachem kotłowni. Niebieską strzałką zaznaczono fragment zapobiałą, którą scalono powierzchnię i opracowano detal na początku XX w. Na lizenie zachowano wówczas starszy chronologicznie tynk z fragmentami jasnougrowej warstwy malarskiej (czerwona strzałka).

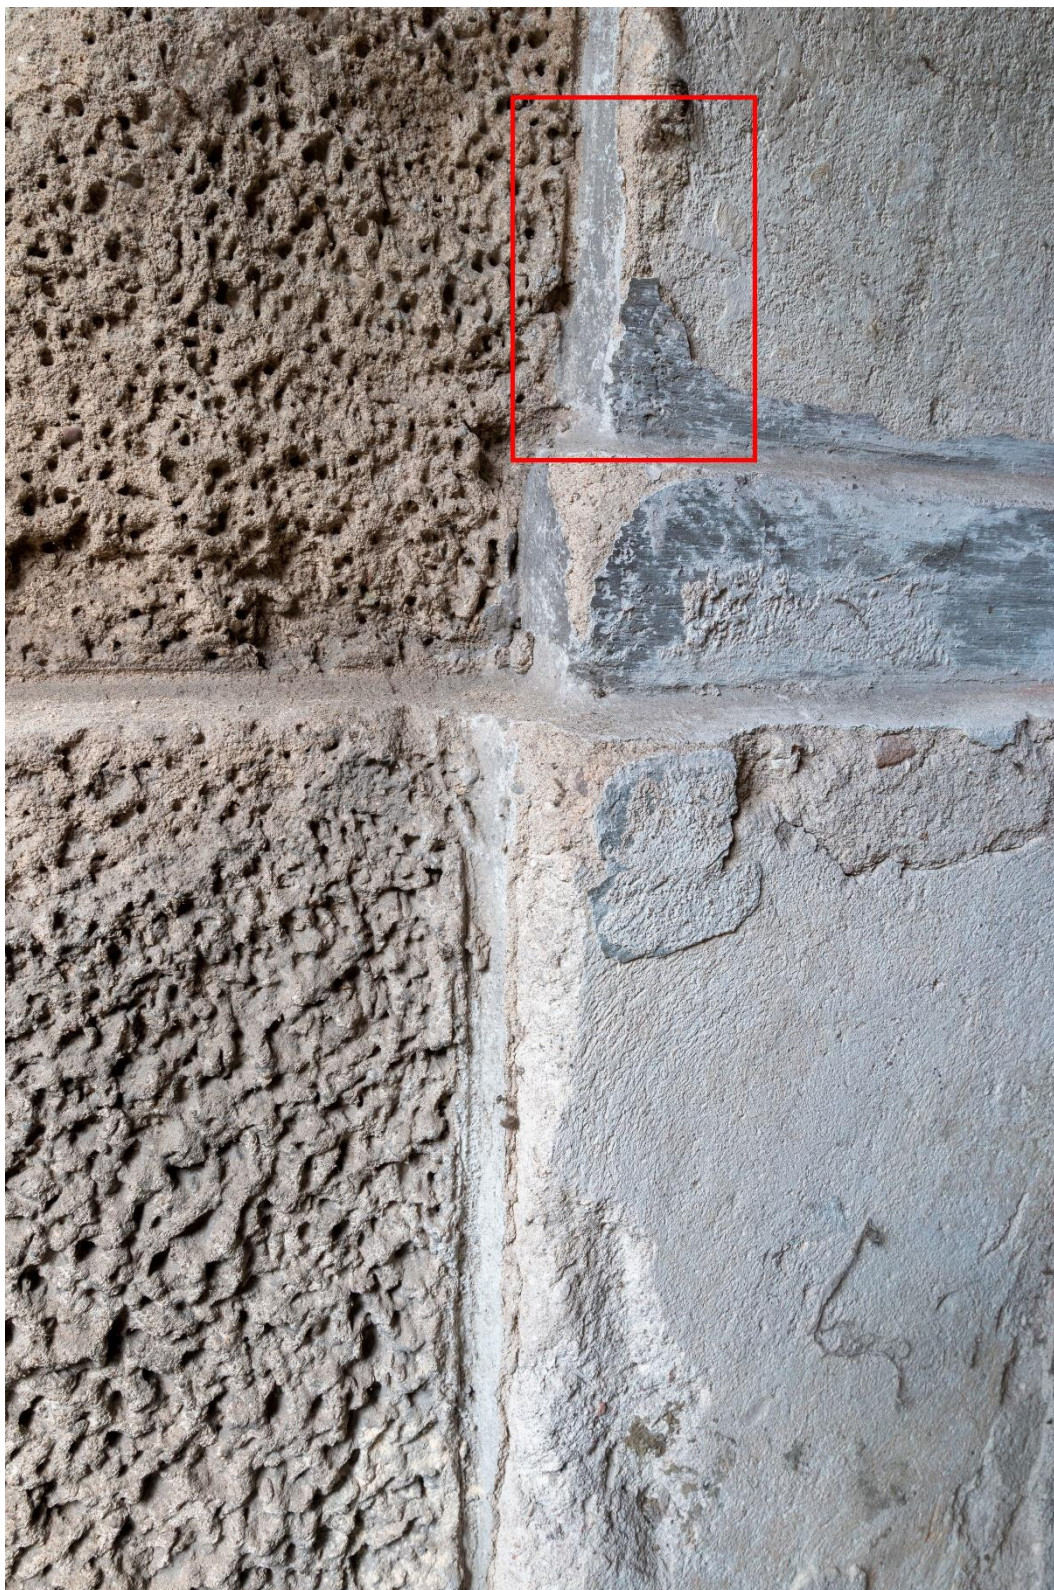
**Fot. 39.** Fragment ściany w kotłowni. Na powierzchni lizeny widoczne fragmenty pociemniałej, zabrudzonej pobiały. Ramką zaznaczono miejsce pobrania próbki do wykonania szlifu.

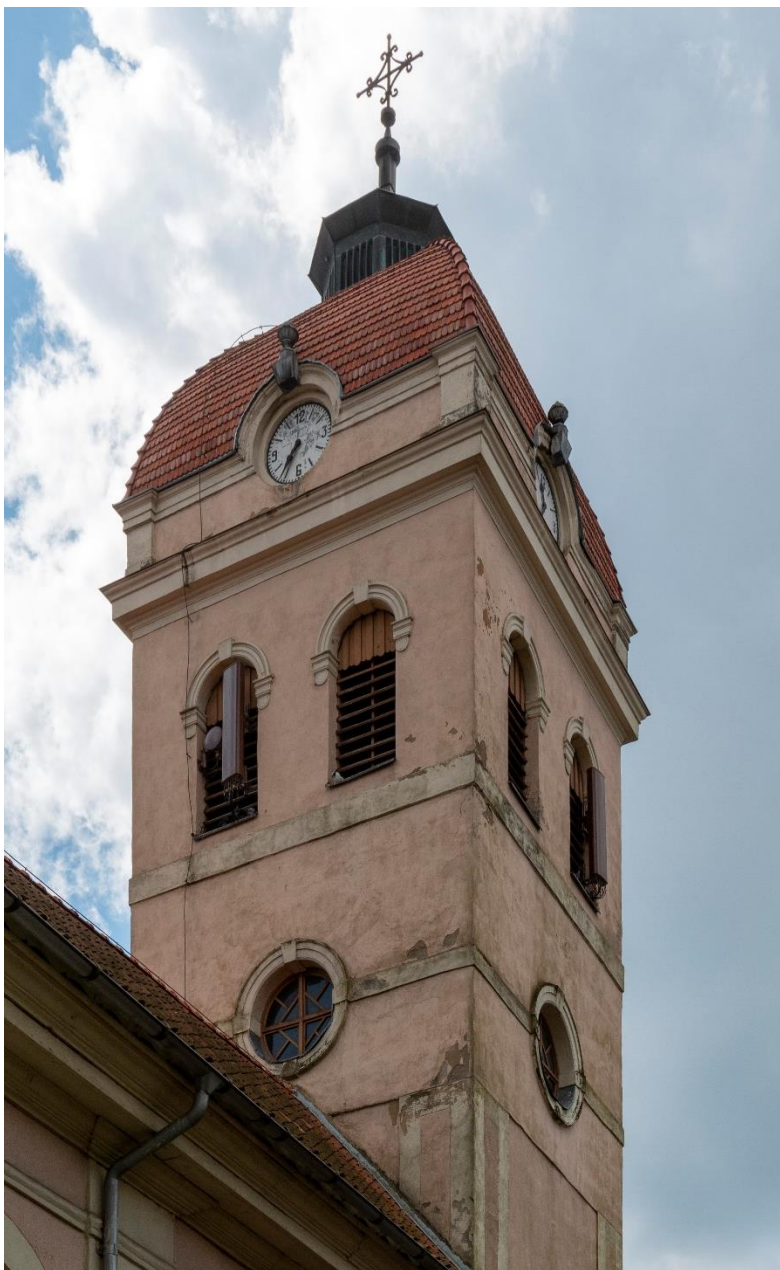
Profilowane opaski prostokątnych okien na 2 kondygnacji wieży są popękane, z wieloma uszkodzeniami i ubytkami.

**Fot. 18.** Zniszczenia na elewacji wieży. Pod spękaną powłoką malarską w kolorze różowym (w tłach) oraz jasnokremowym (na detalu) widoczne fragmenty pociemniałej, zabrudzonej warstwy malarskiej w kolorze ciemnożółtym – tynk i warstwa malarska położona podczas powojennych remontów. Na północnej elewacji wieży widoczne zielone nawarstwienia glonów. Powłoka malarska od strony dachu jest wypłukana najsilniej – być może ze względu na trudny dostęp położona została w najciemniejszej warstwie (niewykluczone, że prace prowadzono bez rusztowania metodami alpinistycznymi).

1. Usunięcie tynku położonego w latach 2002-2005 oraz zachowanych fragmentów starszych, ale także wtórnych wypraw w tłach opartych na spoiwie cementowym.
2. Demontaż obróbek blacharskich i wykonanie nowych z blachy cynkowo-tytanowej.
3. Oczyszczenie powierzchni detalu z wtórnych nawarstwień – powłok malarskich oraz wtórnych wypraw.
4. Wykonanie ewentualnych napraw muru – w miarę potrzeby.
5. Naprawa profili sztukatorskich – uzupełnienie ubytków profilowanych opasek wokół otworów. Wypełnienie uszkodzeń i ubytków rdzenia zaprawą sztukatorską o grubym uziarnieniu, np., Baunit Stuccoco Grobzug FG 8, Kabe Kombi Stone lub materiałem równoważnym, a następnie naprawa profilu technikami sztukatorskimi, za pomocą

przygotowanych szablonów, z zastosowaniem materiałów o drobniejszym uziarnieniu, analogicznym do zastosowanego pierwotnie, np. Baunit Stuccoco Feinzug FF 89, Keim Turado 0.3, Kabe Kombi Finisz G5 lub materiałem równoważnym.

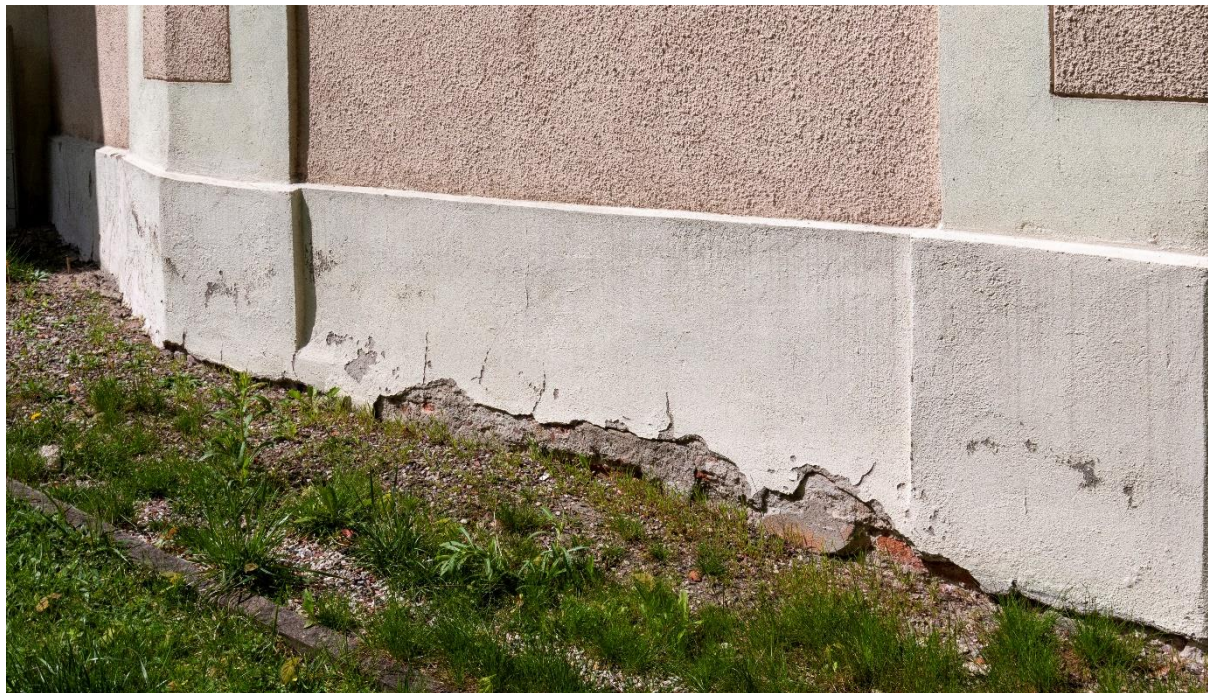
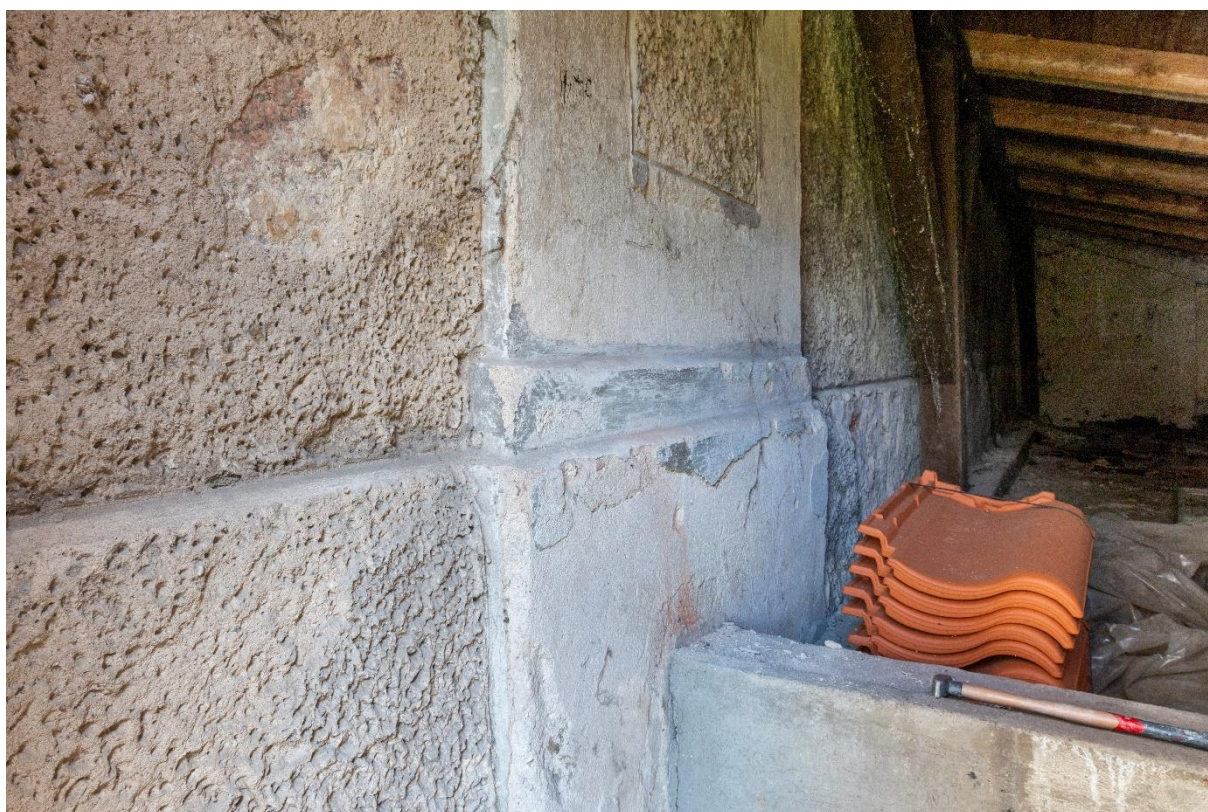
**Fot. 19, 20.** Cokół elewacji południowo-wschodniej. Tynk jest spękany oraz rozwarstwiony, z ubytkami w sąsiedztwie wykonanej w przeszłości żwirowej opaski. Na zdjęciu poniżej fragment nieusuniętego tynku, który zachował się na ścianie, do której przylega kotłownia. Widoczna różnica w głębokości oraz sposobie opracowania faktury w tłach. Inaczej otynkowano cokół – współcześnie tynk jest zagładzony na całej powierzchni, pierwotnie gładki był tylko na podstawach lizen, które także zostały uproszczone. Pierwotnie od cokołu oddzielone były niewielką bazą.
