# DOKUMENTACJA KONSERWATORSKA

## *WYNIKI BADAŃ KONSERWATORSKICH ELEWACJI KOŚCIOŁA EWANGELICKO-AUGSBURSKIEGO W SZCZYTNIE*

*Autor opracowania:*  
Anna Szymańska

Olsztyn, 2024 rok

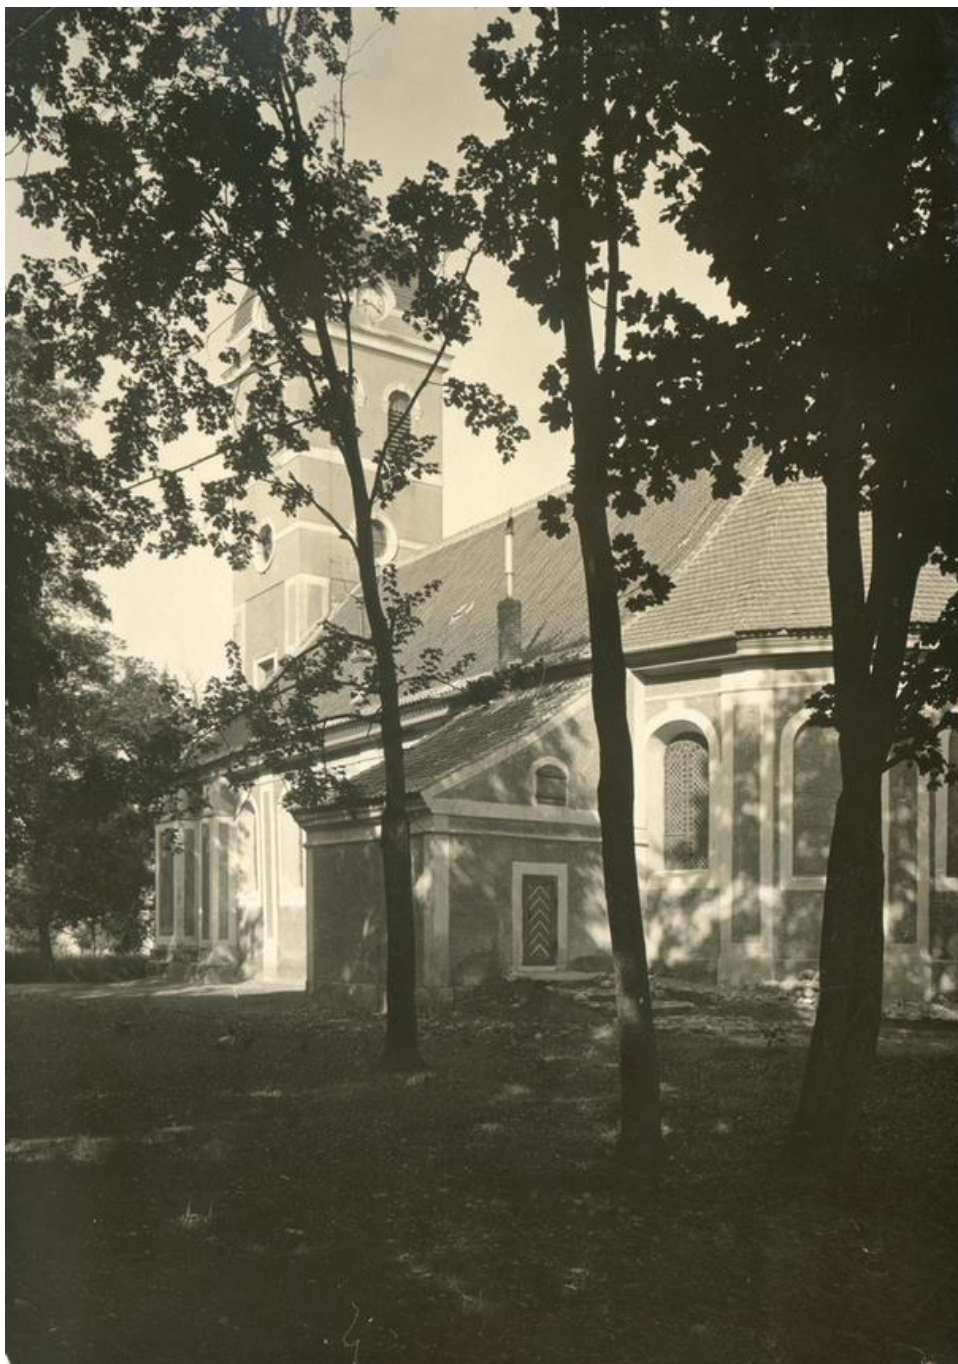
**Fot. 8.** Kościół najprawdopodobniej w latach międzywojennych choć nie można wykluczyć, że fotografię wykonano jeszcze przed 1914 rokiem, na pewno przed wybudowaniem kotłowni, która przylega do elewacji południowo-wschodniej. Tynk w tłach ma głęboką fakturę, którą zestawiono z jasnymi obramieniami.

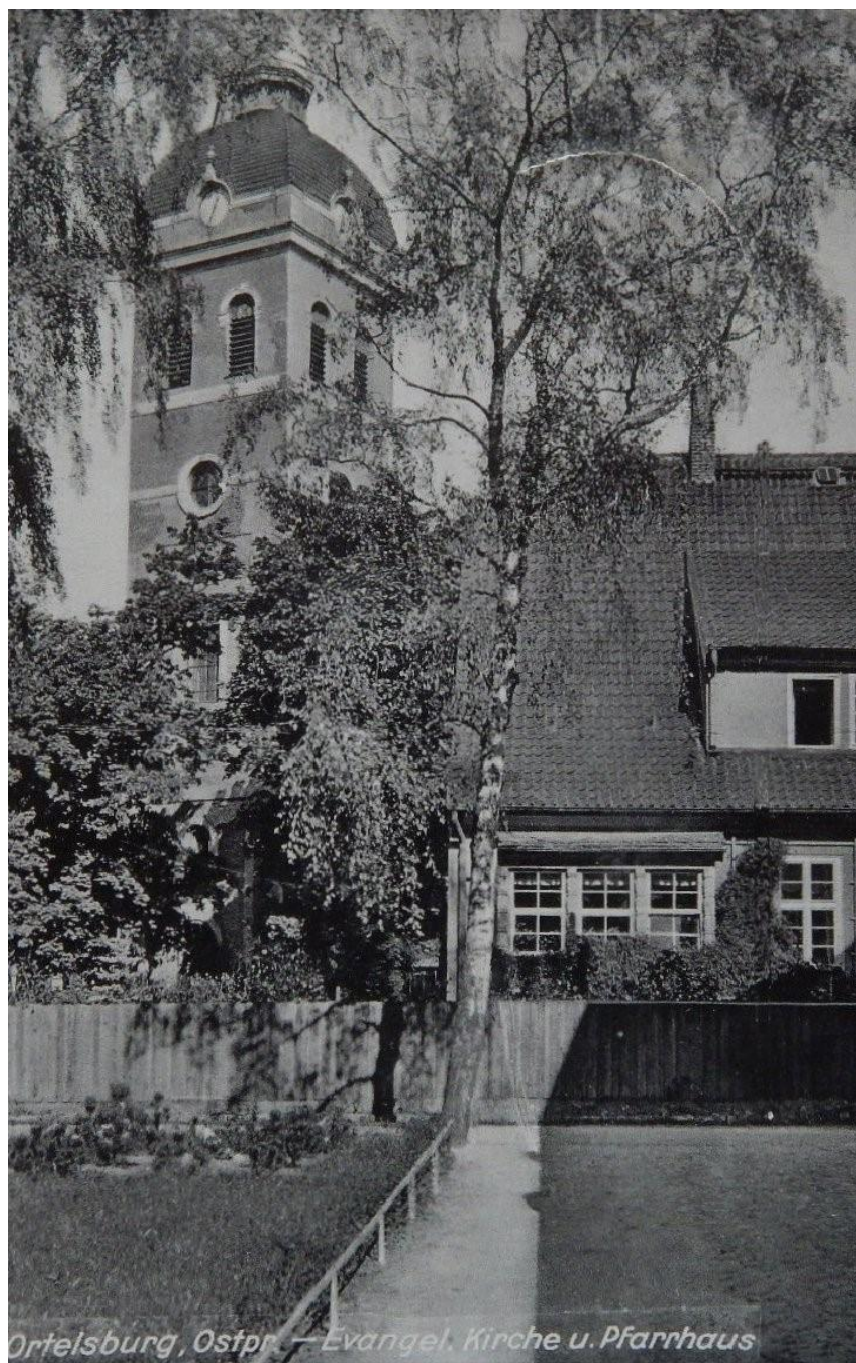
**Fot. 13.** Wieża kościoła w 1942 roku (datowanie według źródła).

Głęboka faktura tynku mogła być przyczyną jego szybkiej degradacji – zamarzająca woda opadowa oraz zanieczyszczenia biologiczne przyspieszyły destrukcję. Obszerne ubytki widać już na fotografiach z lat 30 i 40 XX wieku.

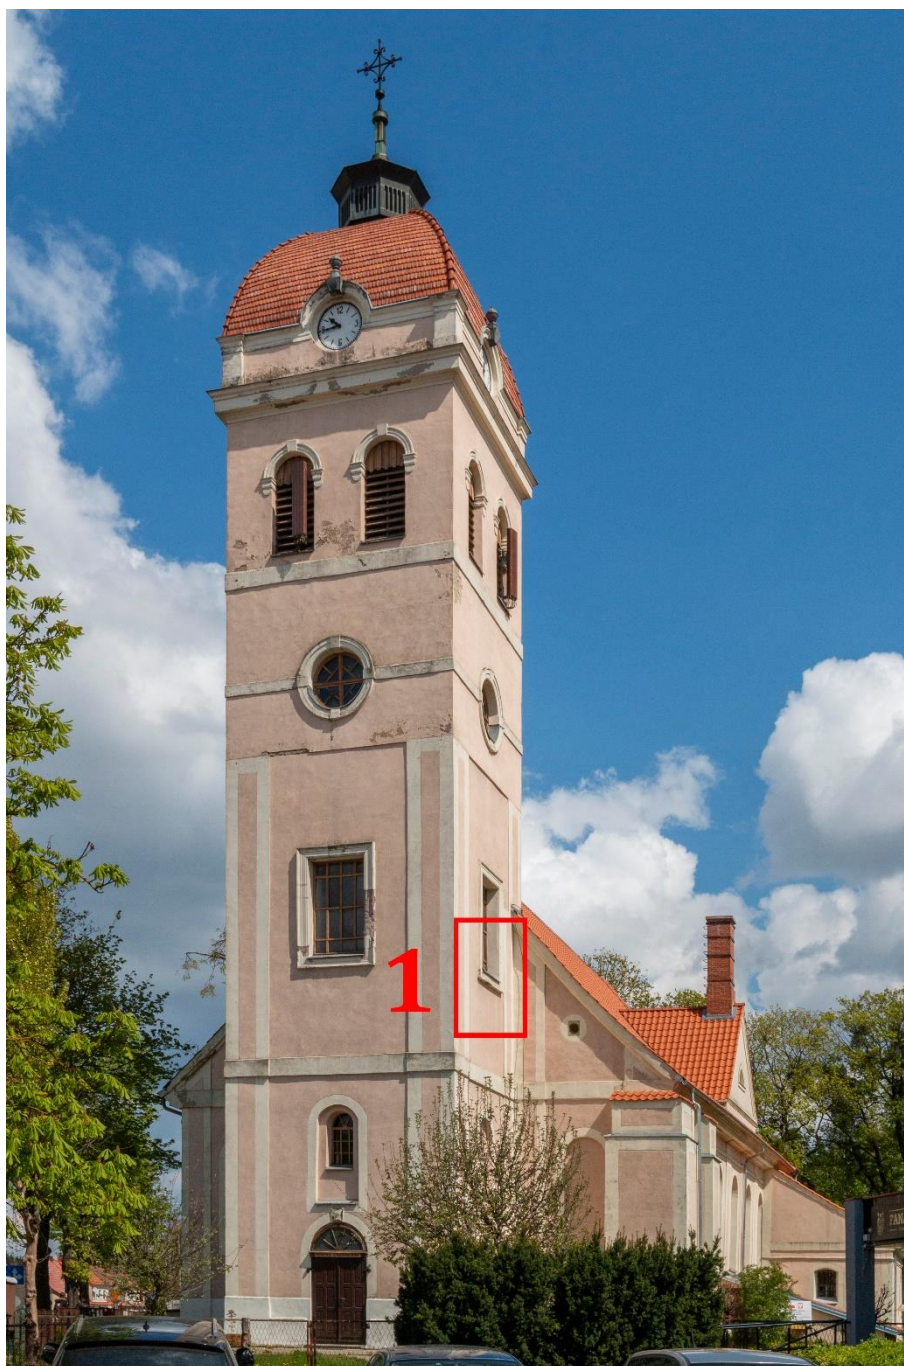
**Fot. 27.** Wieża oraz południowo-zachodnia elewacja kościoła. Na fotografii zaznaczono lokalizację *odkrywkę nr 1* wykonanej na profilowanym obramieniu okna.

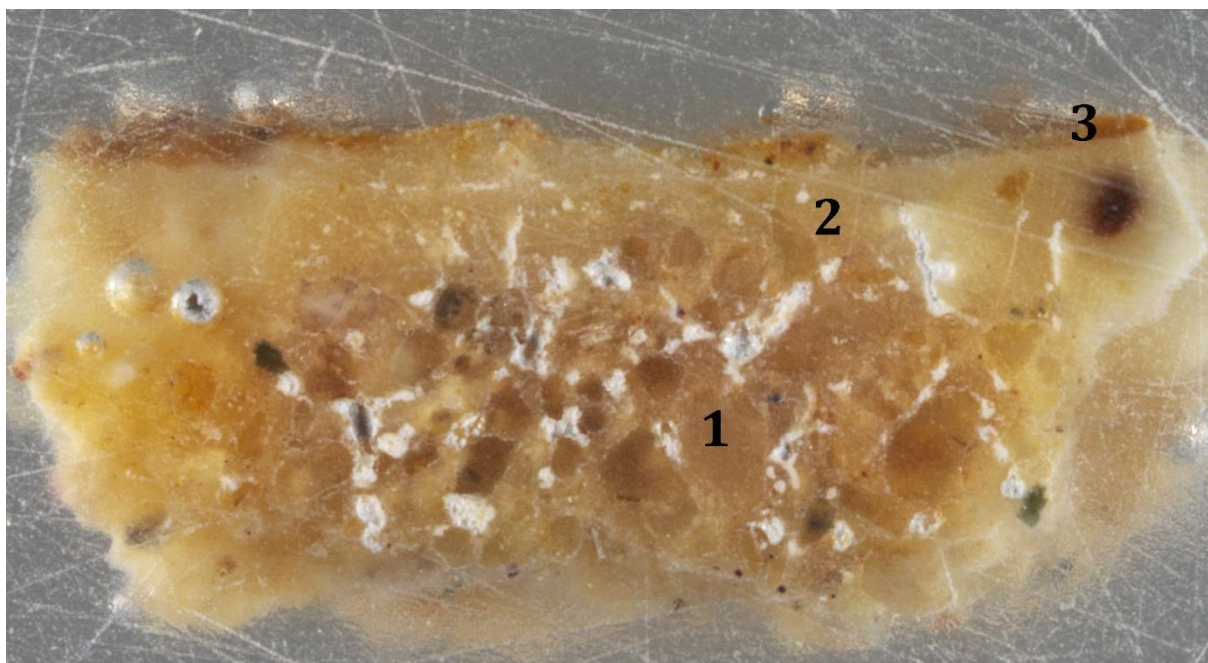
**Fot. 35.** Fotografia makroskopowa próbki ze starszego (najprawdopodobniej pierwszego chronologicznie) tynku, leżącego bezpośrednio na murze.

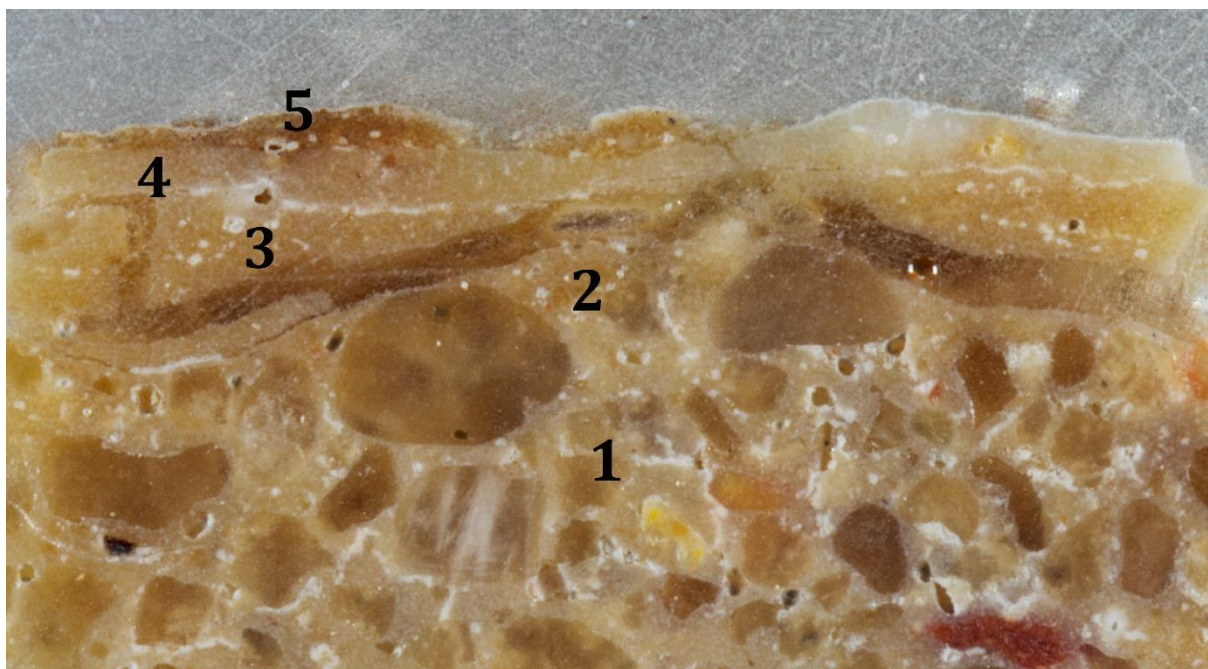
**Fot. 38.** Fotografia przekroju stratygraficznego próbki pobranej ze starszego chronologicznie opracowania powierzchni lizeny. Zaobserwowano kilka warstw pobiały, najprawdopodobniej wszystkie pochodzą z jednej fazy (może to być ślad poprawek, odnawiania cokołu itp.)

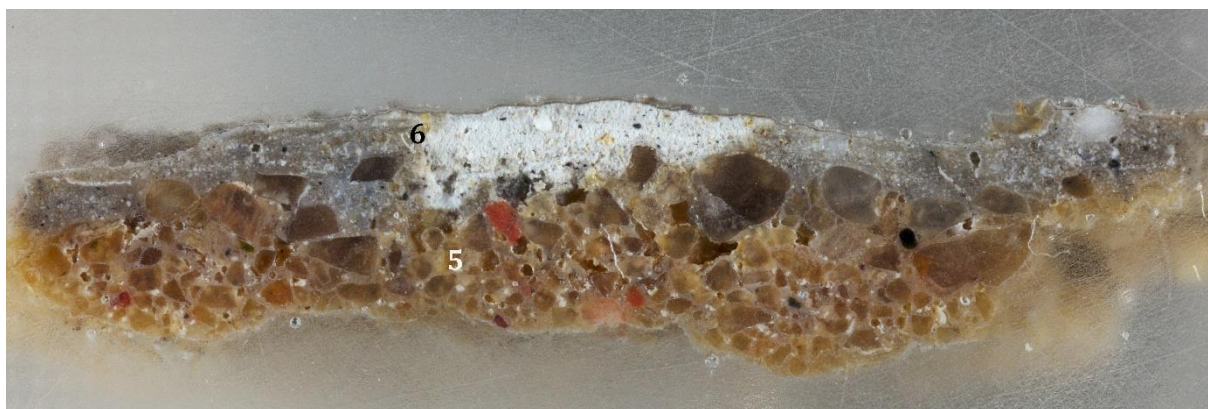
**Fot. 40.** Przekrój stratygraficzny próbki, którą pobrano zewnętrznych, młodszych chronologicznie warstw, pochodzących najprawdopodobniej z czasu remontu kościoła w latach 1906-1907. Jaśniejszy fragment pośrodku przekroju to część próbki, której nie przesyciła i nie przekształciła kolorystycznie żywica – odcień zbliżony do widocznego w grubości warstwy na murze. Pobiała jest jasnoszara, chłodna w odcieniu. Niewykluczone, że czarne i ugrowe ziarna to niewielki dodatek pigmentów, którymi nieznacznie zabarwiono pobiałą.
